# **INFORME TÉCNICO DE INSPECCIÓN DE EDIFICACION DESPUES DE SISMO**

## **EDIFICIO BOLIVAR**

**DIRECCIÓN: CALLE 21 ENTRE CARRERA 22 Y 23, MANIZALES -  
CALDAS**

**AGOSTO/ 2026**

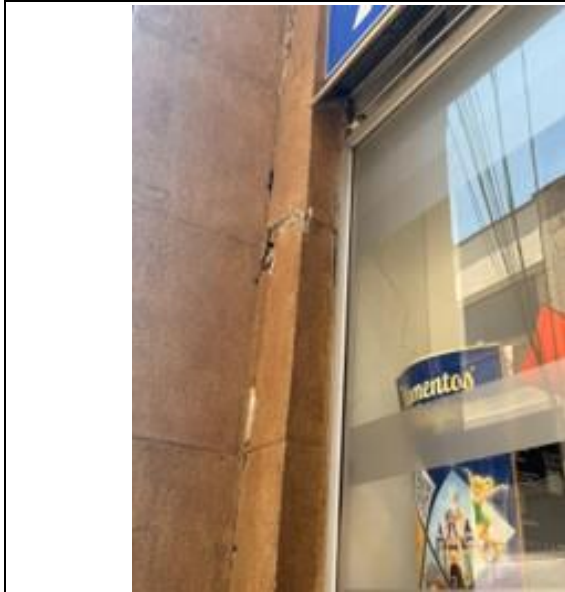
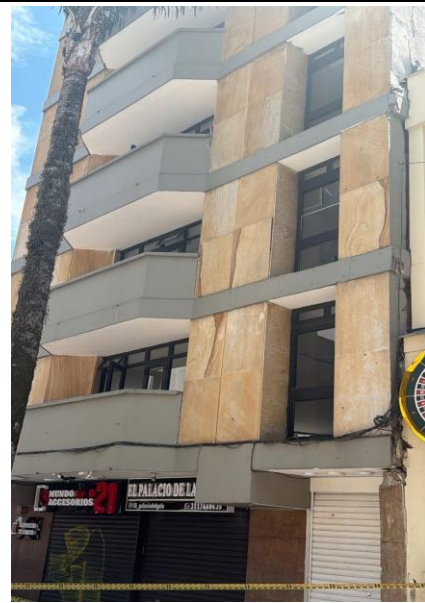
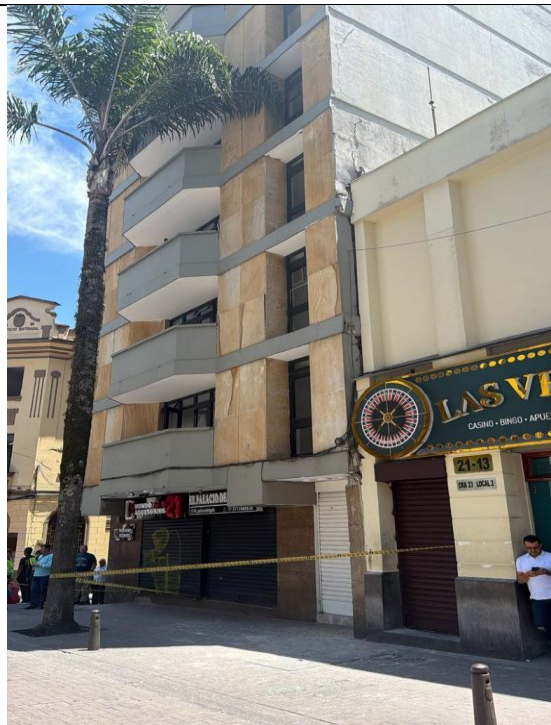
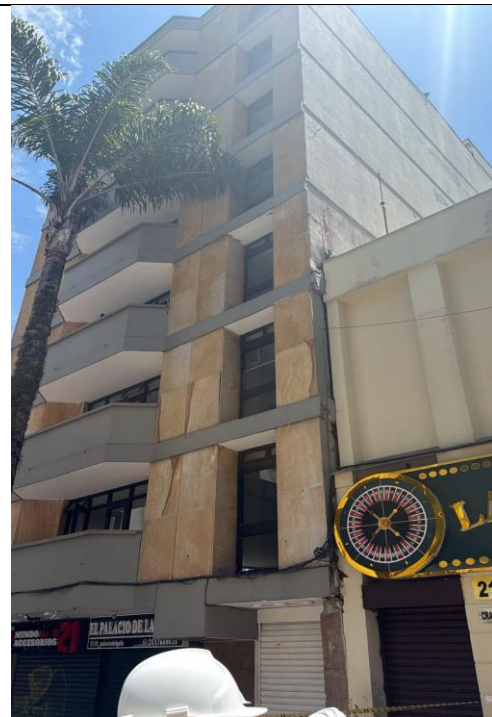
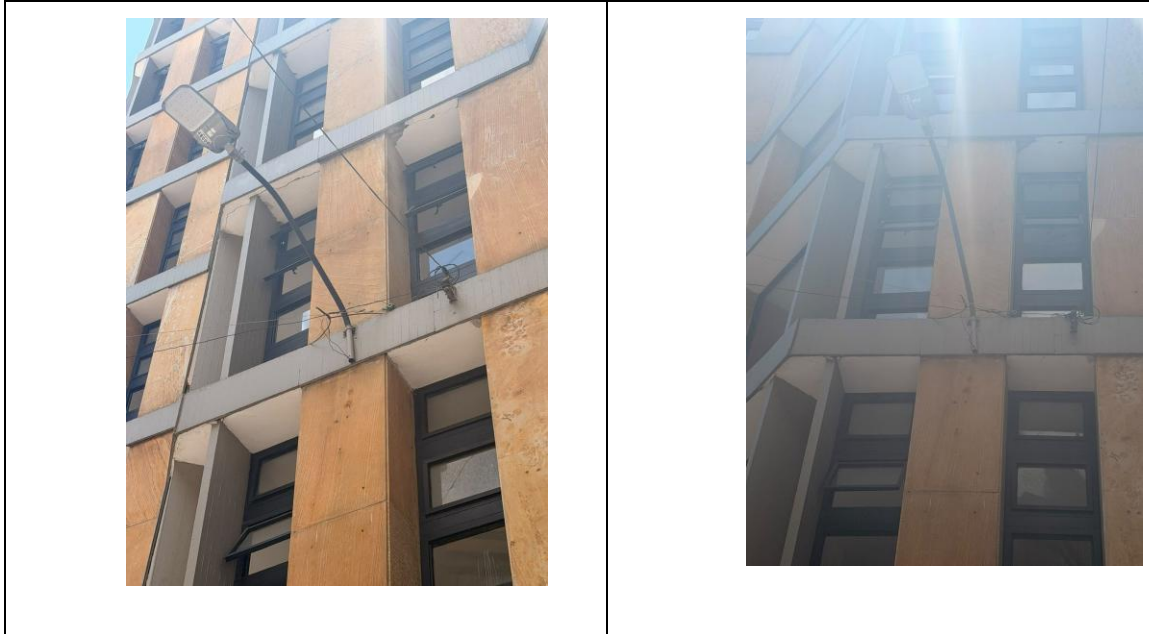
**EL EDIFICIO PRESENTA FRACTURAS, FISURACIÓN, DESPRENDIMIENTO Y DAÑO PRÓXIMOS A MARCOS DE VENTANAS, POR LO TANTO, PRESENTA UNA CLASIFICACIÓN DE DAÑO MODERADA A FUERTE**

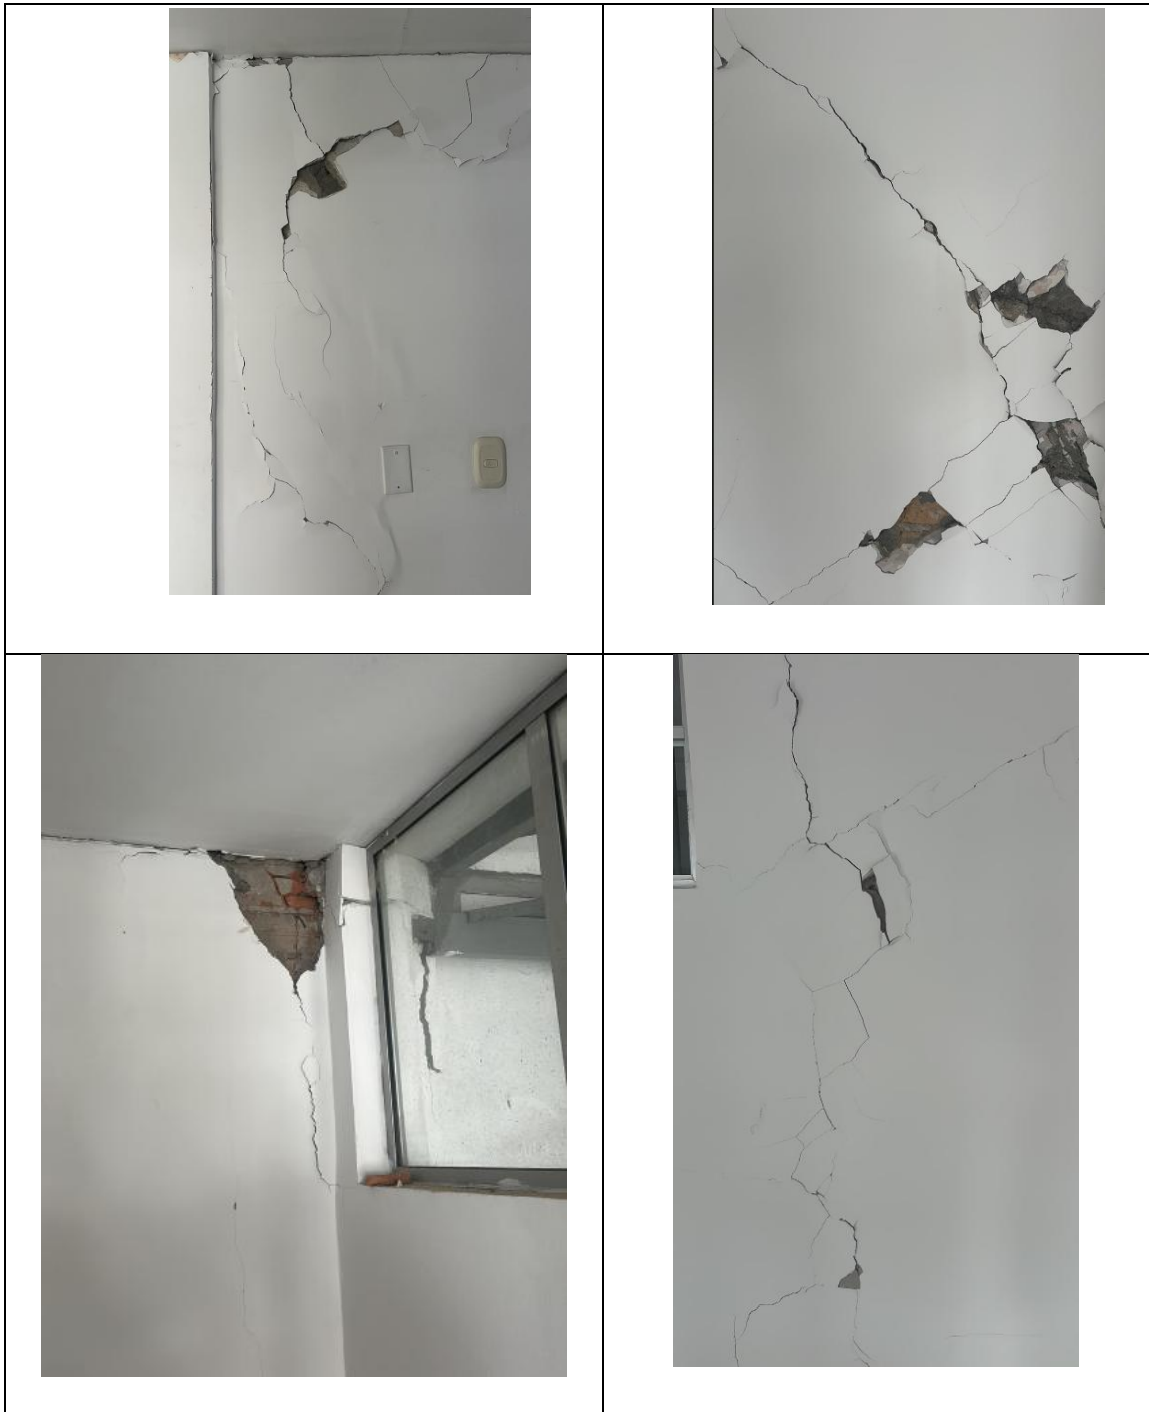
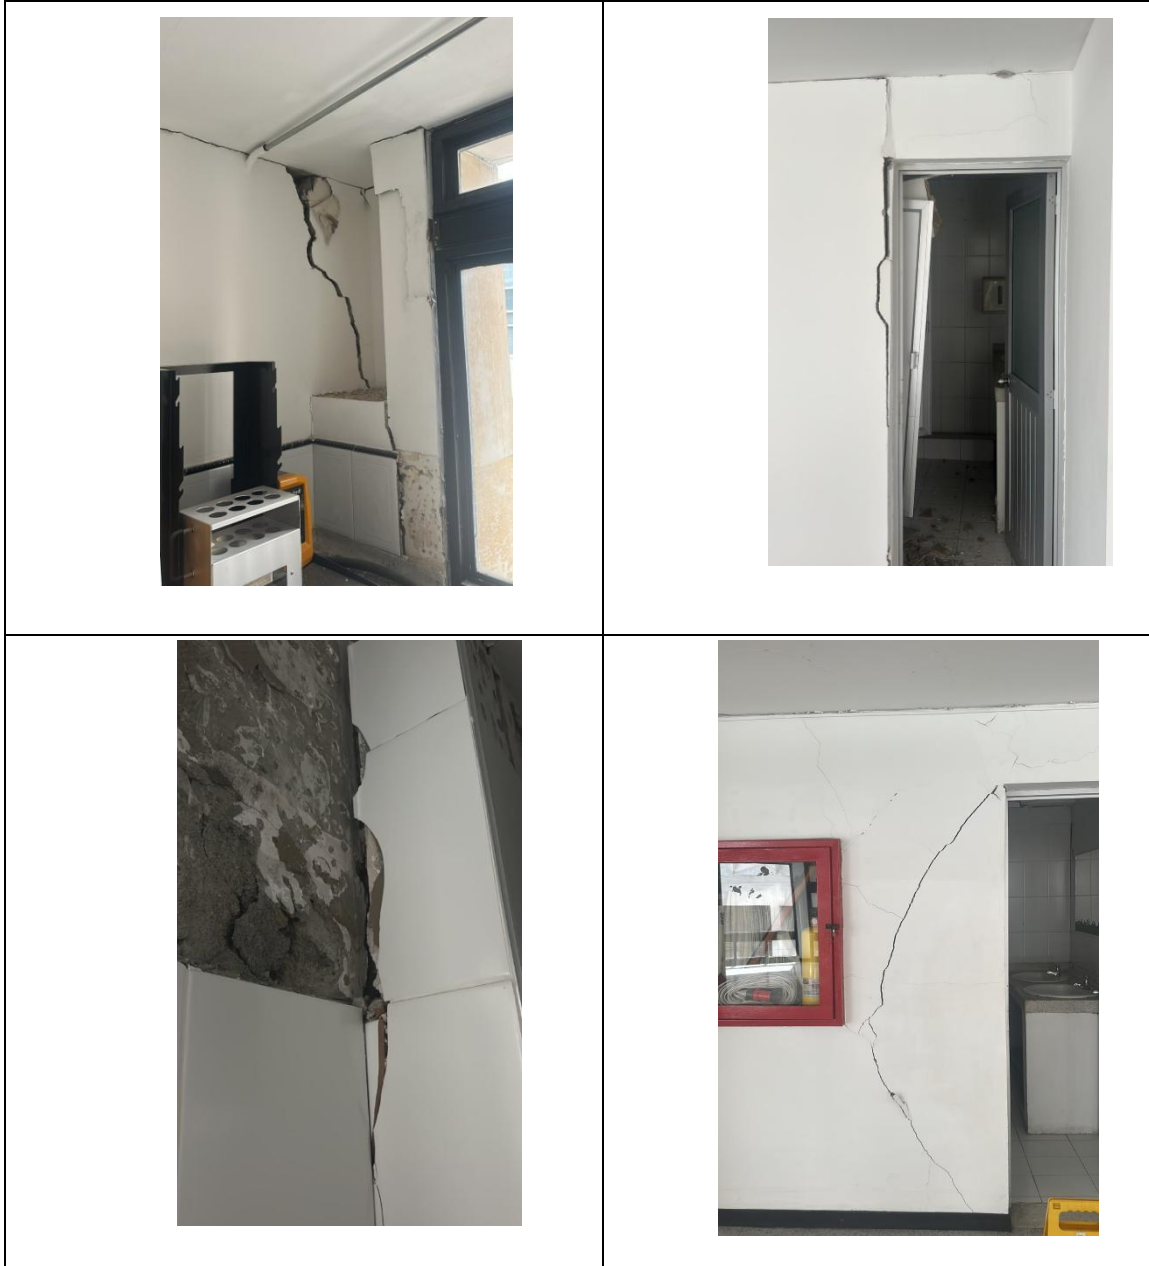
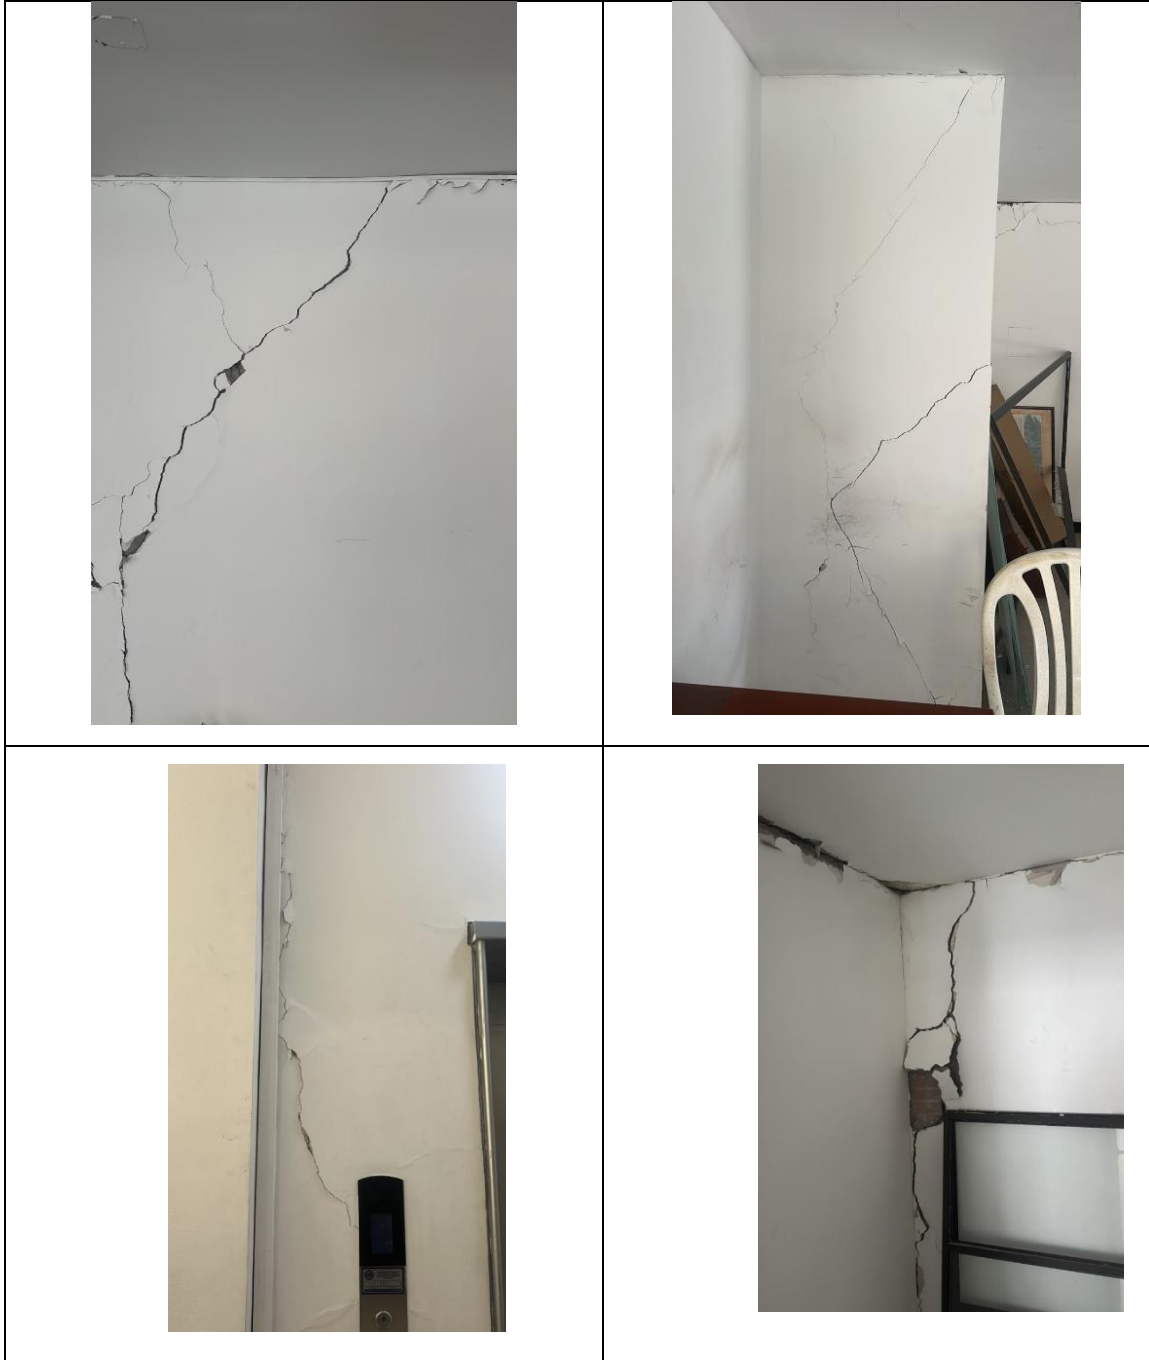
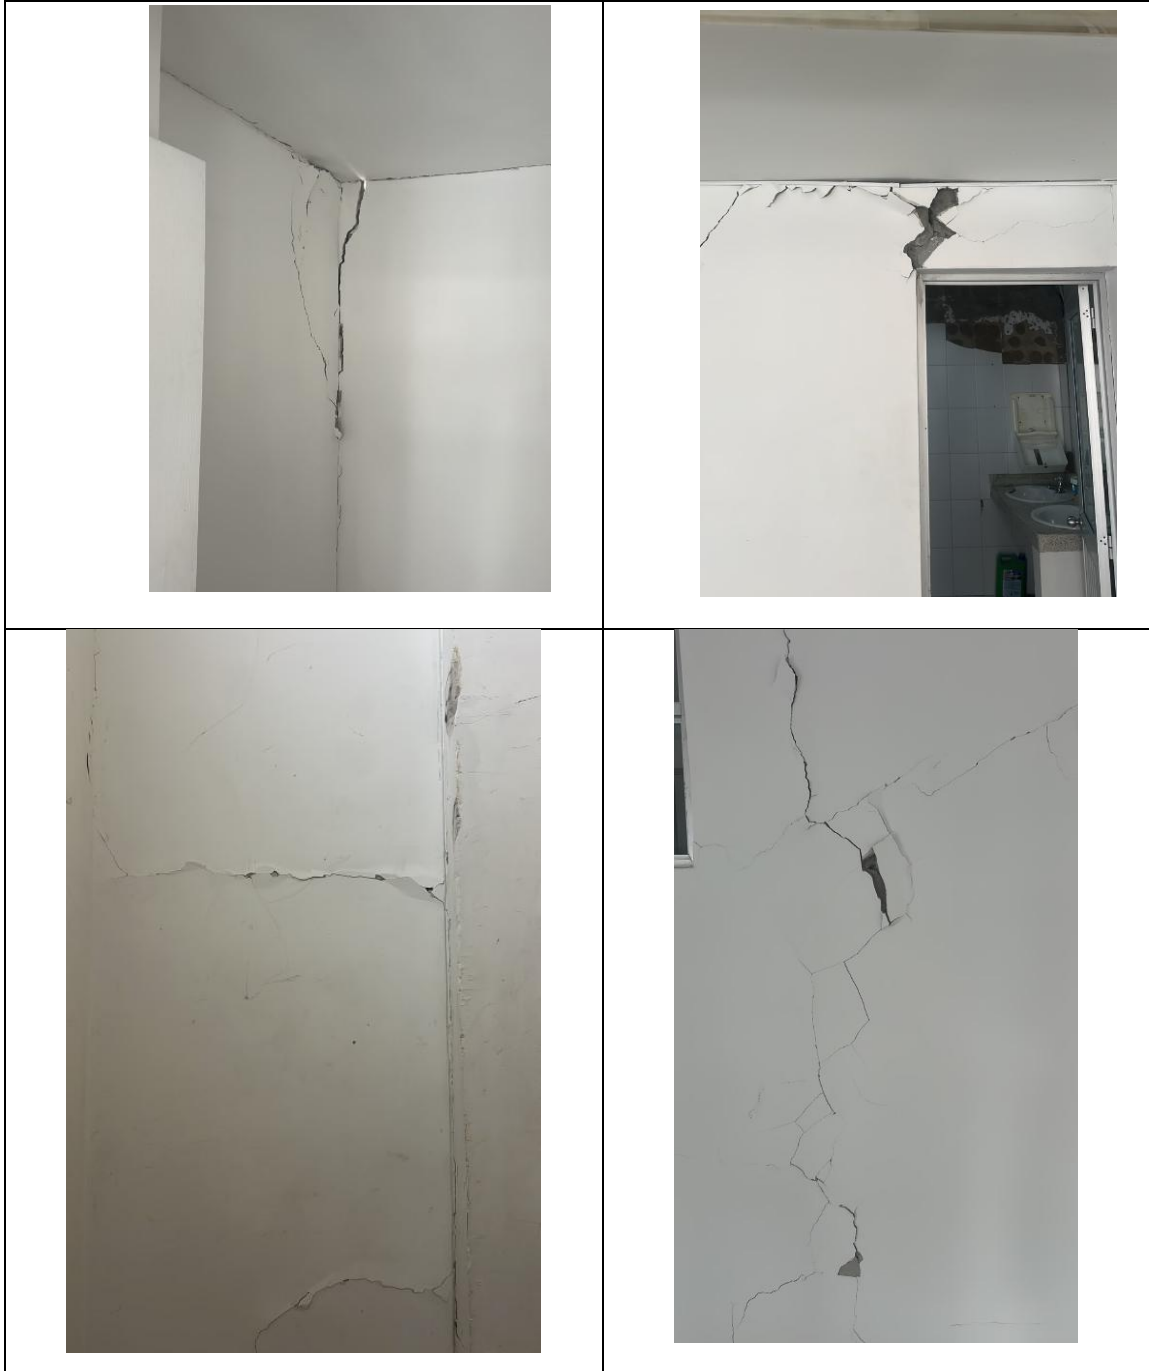
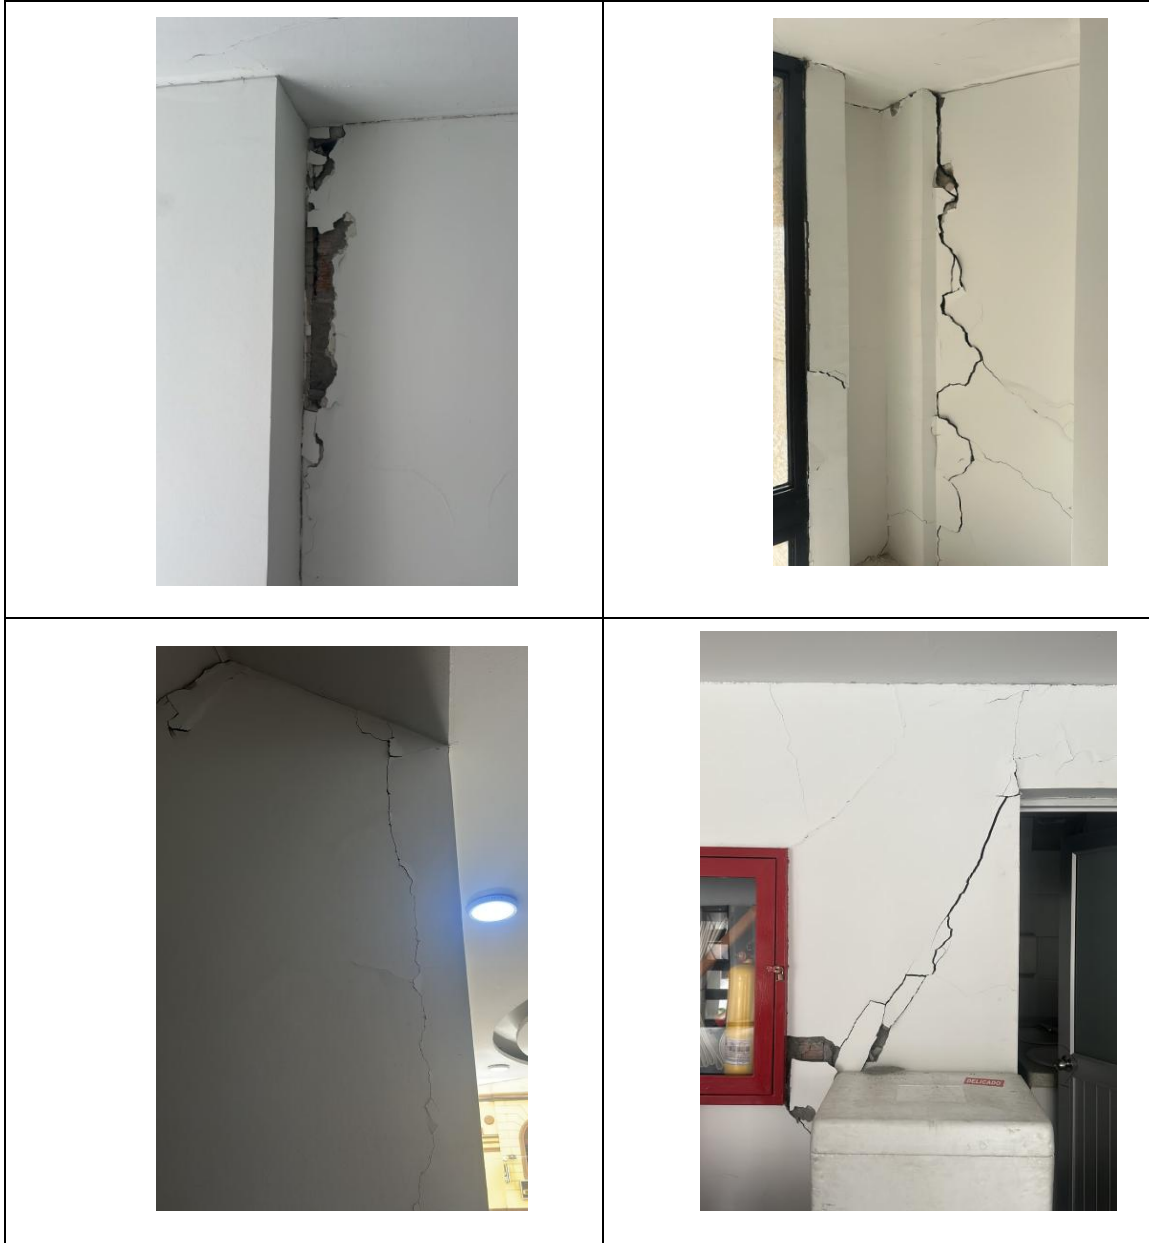
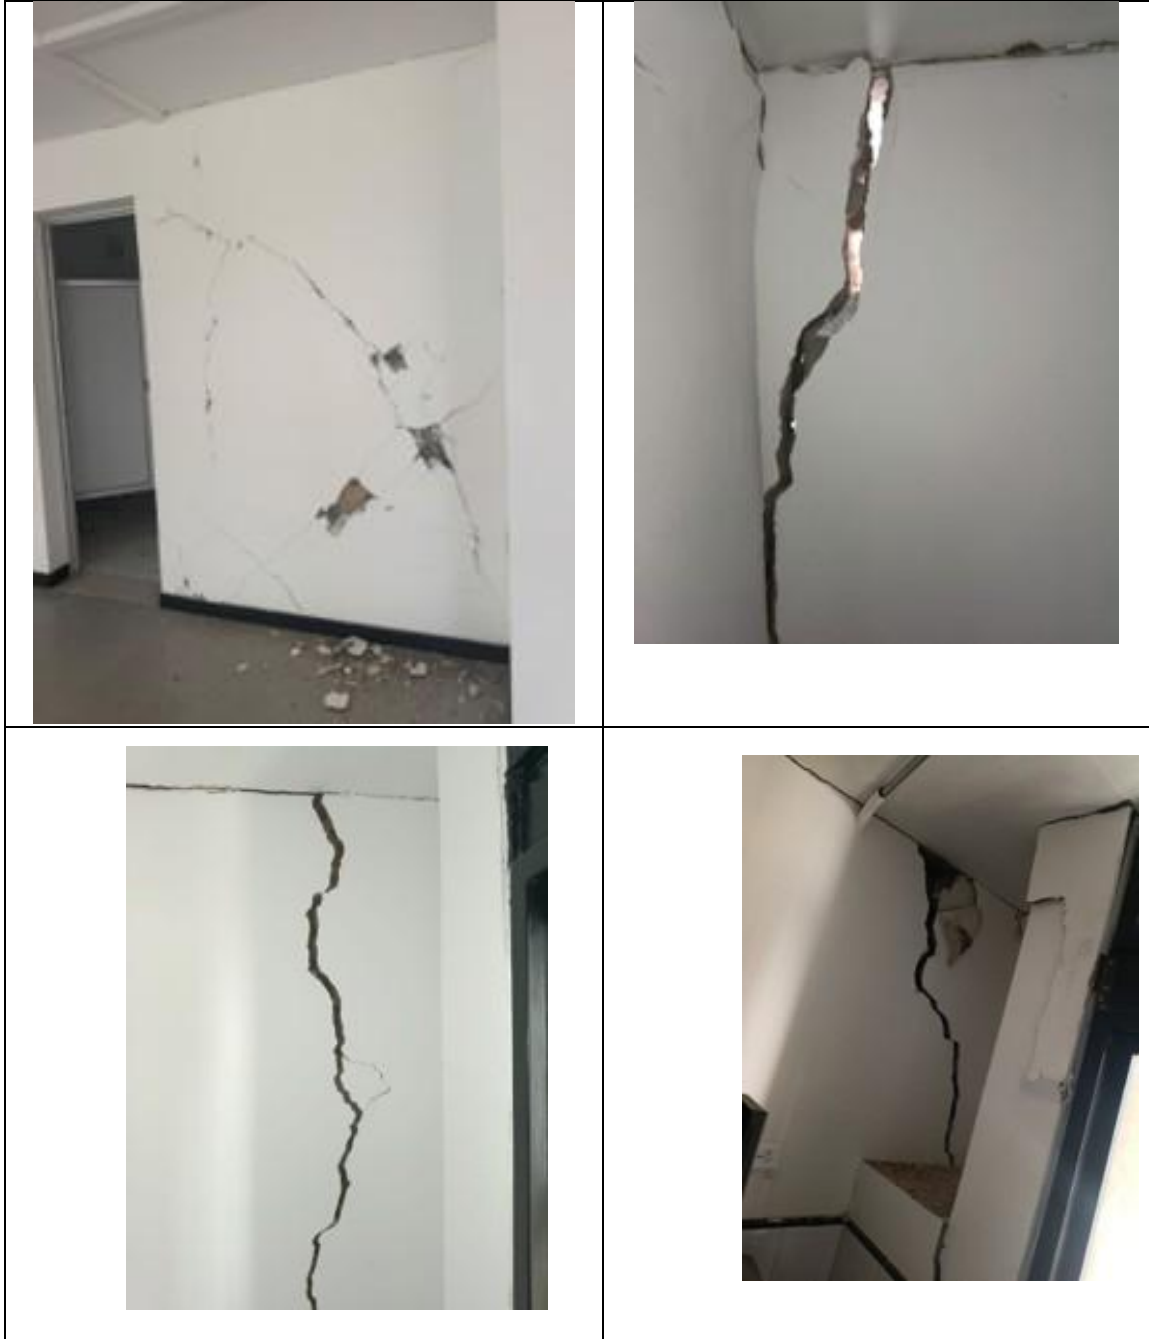
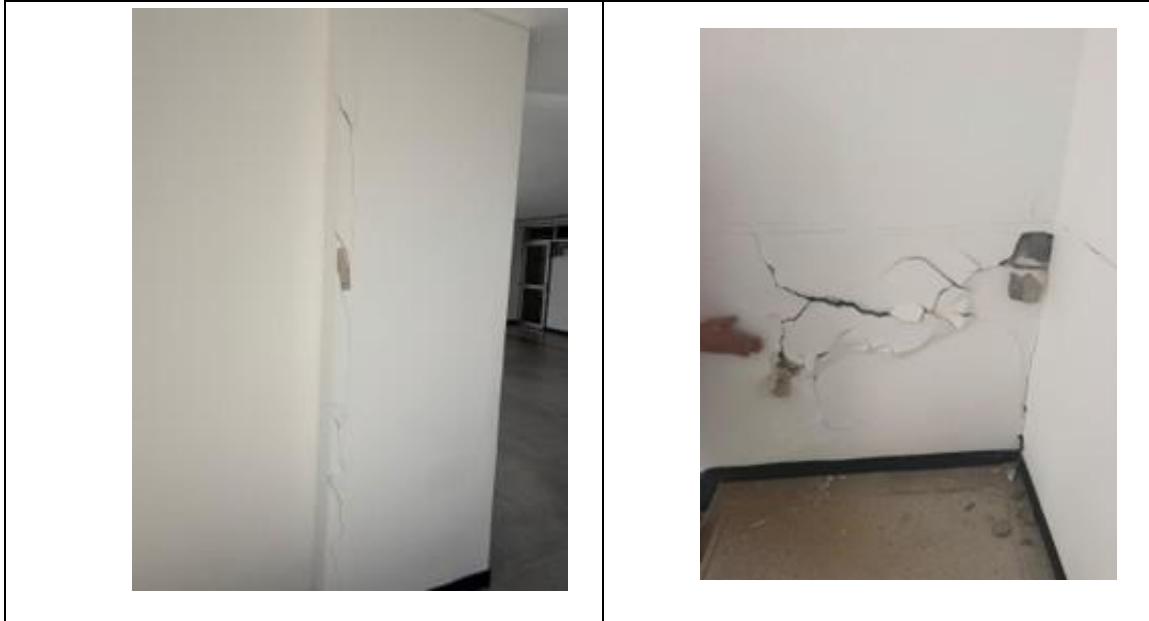
En las fotografías obtenidas durante la inspección se identifican diversas manifestaciones de daño en los elementos de mampostería, entre las que se destacan grietas diagonales de gran longitud, grietas verticales, ramificación e intersección de múltiples fisuras y grietas, separación en las esquinas, desprendimientos de revestimientos, pérdida localizada de material, exposición de unidades de ladrillo y fractura de unidades de mampostería. Asimismo, se evidencian discontinuidades y separaciones en los encuentros entre los muros y otros elementos de la edificación, particularmente en las interfaces muro–losa y muro–elementos verticales, además de afectaciones localizadas en las proximidades de puertas y ventanas.

En varios sectores inspeccionados se observa fractura directa de las unidades que conforman los paños de mampostería, acompañada en algunos casos por desprendimiento del revoque y pérdida localizada de material. En consecuencia, las afectaciones identificadas no corresponden únicamente a deterioros superficiales asociados al estuco, pintura o revestimiento, sino que en determinados sectores existe compromiso directo de las unidades de mampostería. Esta condición debe ser considerada en la valoración de la severidad del daño y en la definición de las medidas de intervención requeridas.

De manera preliminar, y con base en las características, extensión y distribución de las afectaciones observadas, los daños identificados se clasifican como **DAÑO FUERTE – GRADO 4**. No obstante, se identifican sectores localizados cuya condición deberá ser verificada mediante una evaluación más detallada, con el fin de establecer si algunas de estas zonas pueden alcanzar una condición de daño severo.

En las zonas inspeccionadas se observan grietas que se originan en las esquinas de los vanos y se prolongan en dirección diagonal, atravesando sectores previamente revestidos y ocasionando desprendimientos del revoque. La configuración y trayectoria de estas grietas constituyen un patrón de daño compatible con deformaciones de los paños de mampostería y con la concentración de esfuerzos alrededor de las aberturas. Por lo anterior, estas zonas requieren especial atención dentro de la evaluación, particularmente cuando las grietas presentan continuidad, apertura considerable o se acompañan de fractura de las unidades de mampostería.

En las intersecciones entre muros se identifican grietas verticales de apertura significativa, algunas de las cuales presentan continuidad desde sectores próximos al techo hacia niveles inferiores del paño de mampostería. Estas afectaciones se encuentran acompañadas, en determinados puntos, por desprendimiento del revoque, pérdida localizada de material y separación entre planos ortogonales que conforman las esquinas.

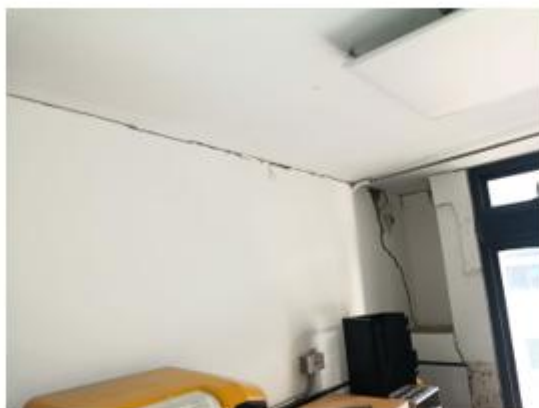
*Fotografía 1. Muro de esquina con fisuración diagonal y desprendimiento de recubrimiento. Separación entre muro y placa.*

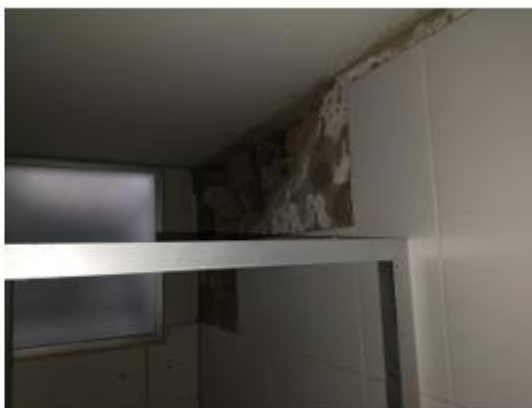
*Fotografía 2. Desprendimiento de recubrimiento en la junta entre muro divisorio y cielo raso, en un tramo.*

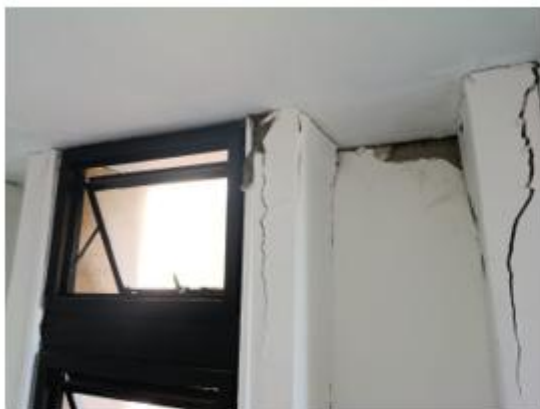
*Fotografía 3. Desprendimiento de recubrimiento y fisuración diagonal en muros adyacentes a vano de ventana y encuentro con cielo raso.*

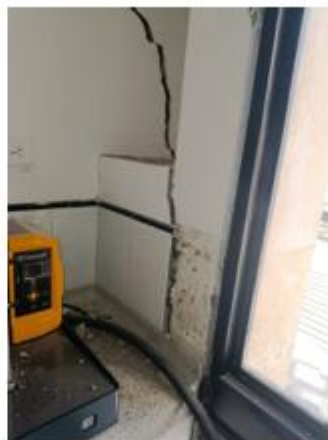
*Fotografía 4. Muro divisorio junto a ventana, con grieta pasante generalizada en su altura y desprendimiento de recubrimiento en la base.*

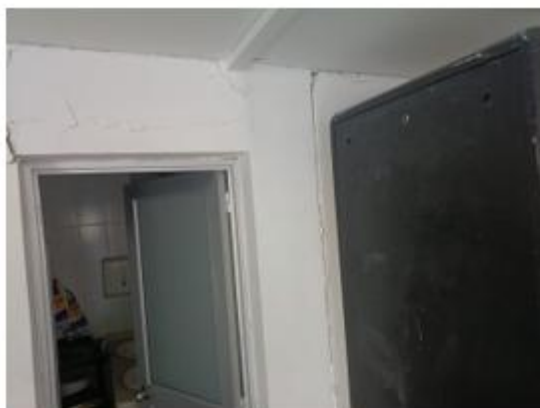
*Fotografía 5. Fisuración diagonal en muro divisorio sobre vano de puerta, generalizada. Separación vertical entre muro y mueble adyacente.*

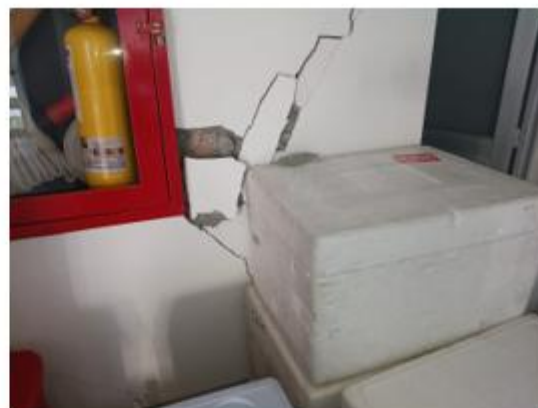
*Fotografía 6. Grieta diagonal con desprendimiento de recubrimiento en muro divisorio, en un tramo.*

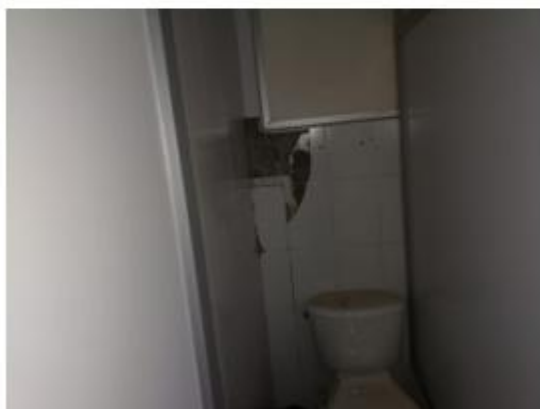
*Fotografía 7. Desprendimiento de recubrimiento y caída de enchape en muro divisorio, puntual en el tramo superior.*

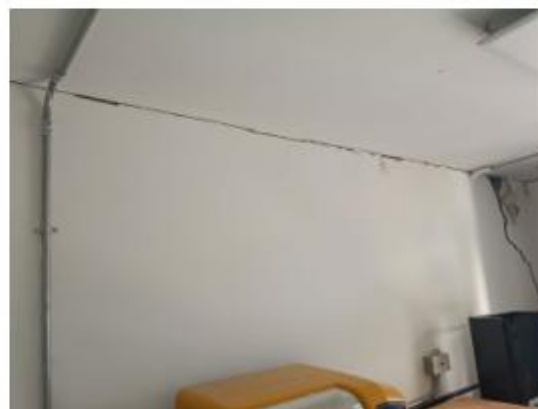
*Fotografía 8. Fisura horizontal en la junta de muro con cielo raso, desprendimiento de recubrimiento en la esquina.*

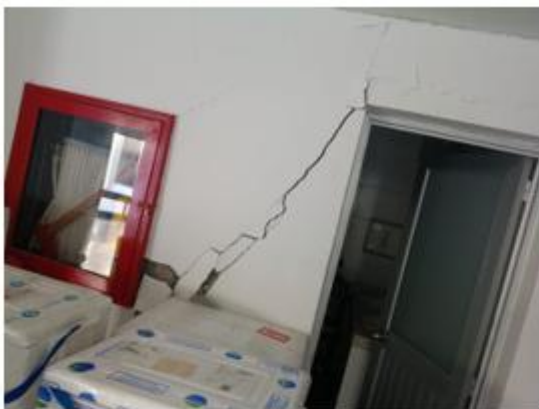
Fotografía 9. Muro divisorio con grieta pasante diagonal en un tramo, desprendimiento de recubrimiento puntual y fisuración irregular superior.

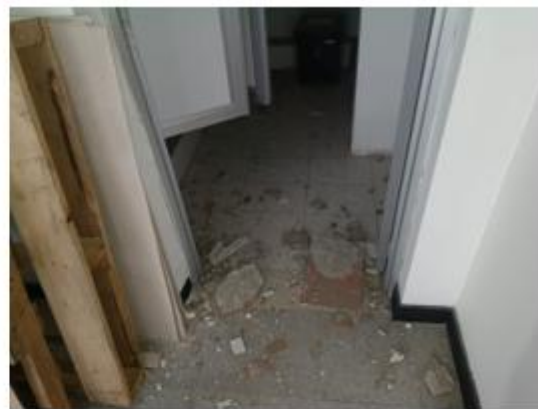
Fotografía 10. Caída de piezas y desprendimiento de revestimiento cerámico del piso, puntual en el umbral.

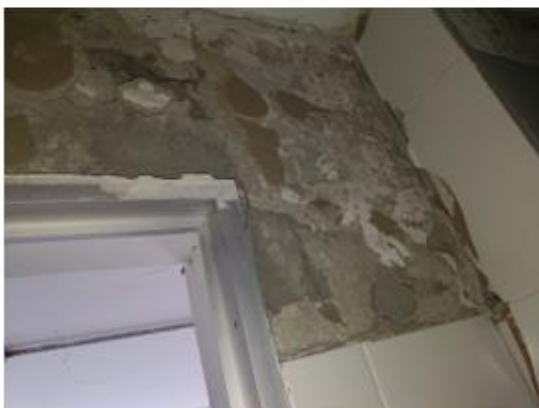
Fotografía 11. Desprendimiento de recubrimiento en muro divisorio sobre vano de puerta, con fisuración diagonal, en un tramo.

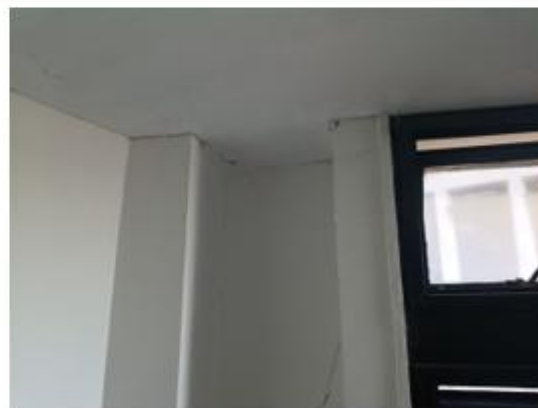
Fotografía 12. Separación generalizada entre cielo raso y muros de esquina. Fisura vertical en muro adyacente.

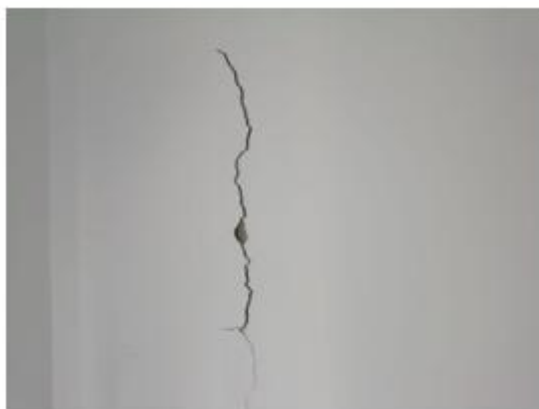
Fotografía 13. Muro divisorio con grieta pasante vertical y desprendimiento de recubrimiento, generalizada en el tramo visible.

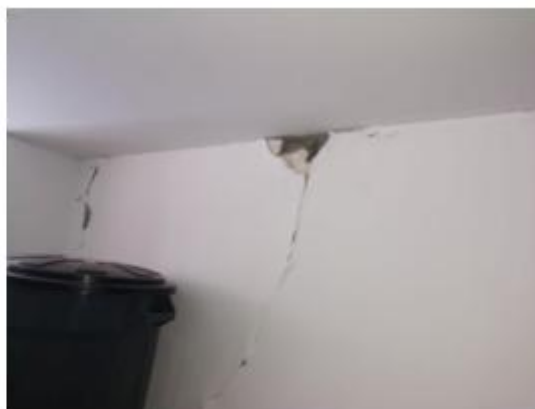
Fotografía 14. Desprendimiento de recubrimiento en la junta de muro con placa de entrepiso, y fisura vertical en el muro.
