# INFORME TÉCNICO DE INSPECCIÓN DE EDIFICACION DESPUES DE SISMO

## TEATRO LOS FUNDADORES

**DIRECCIÓN: CALLE 33 #21-28, MANIZALES - CALDAS**

**AGOSTO/ 2026**

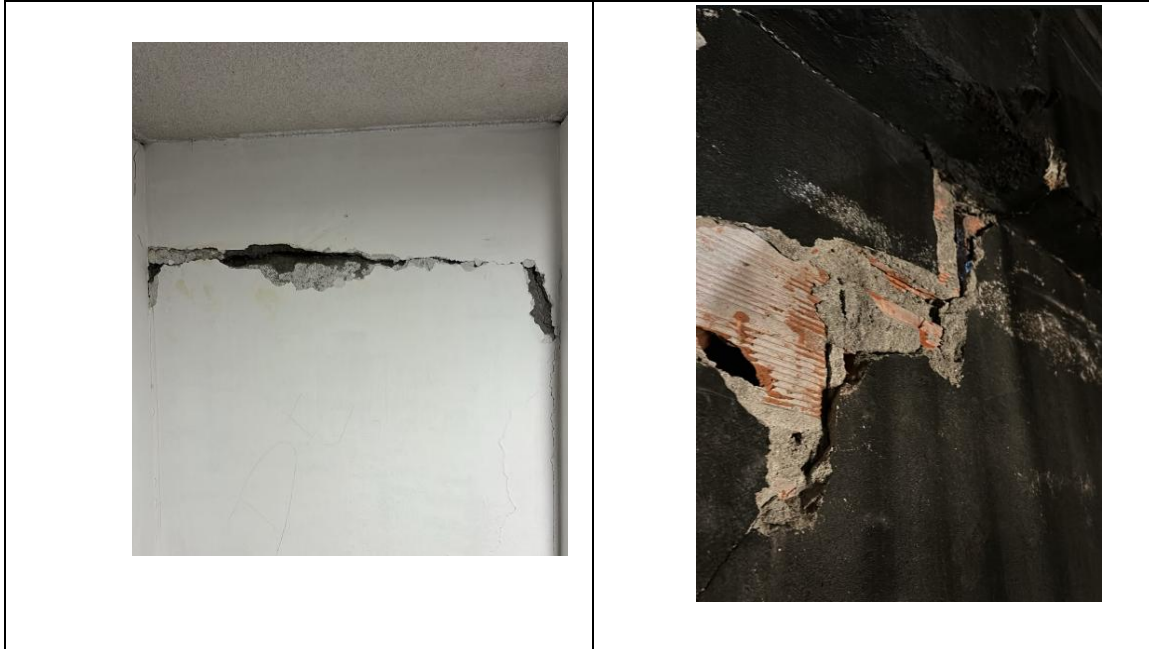
El registro fotográfico (a cargo del inspector) evidencia que el agrietamiento no corresponde a fisuras puntuales o localizadas, sino a una grieta continua que atraviesa la totalidad del paño de muro, condición que descarta un daño meramente cosmético o de acabados y que debe entenderse como una afectación del elemento de mampostería en su conjunto. La continuidad de extremo a extremo de la grieta es indicativa de que el muro ha superado su capacidad de deformación en el rango elástico, y aunque no se reporta desprendimiento masivo de piezas ni aplastamiento local (lo que descartaría el nivel Severo), la magnitud y extensión del daño obligan a clasificar el elemento en el rango Fuerte, con la correspondiente restricción de uso mientras se verifica su condición mediante inspección estructural detallada.

**EN LOS MUROS DE MAMPOSTERÍA LATERALES DEL ESCENARIO PRESENTAN AGRIETAMIENTO CONTINUO DE EXTREMO A EXTREMO (DE LADO A LADO), CONDICIÓN QUE, CONFORME A LOS CRITERIOS DE LA GUÍA, CORRESPONDE A UN NIVEL DE DAÑO FUERTE.**

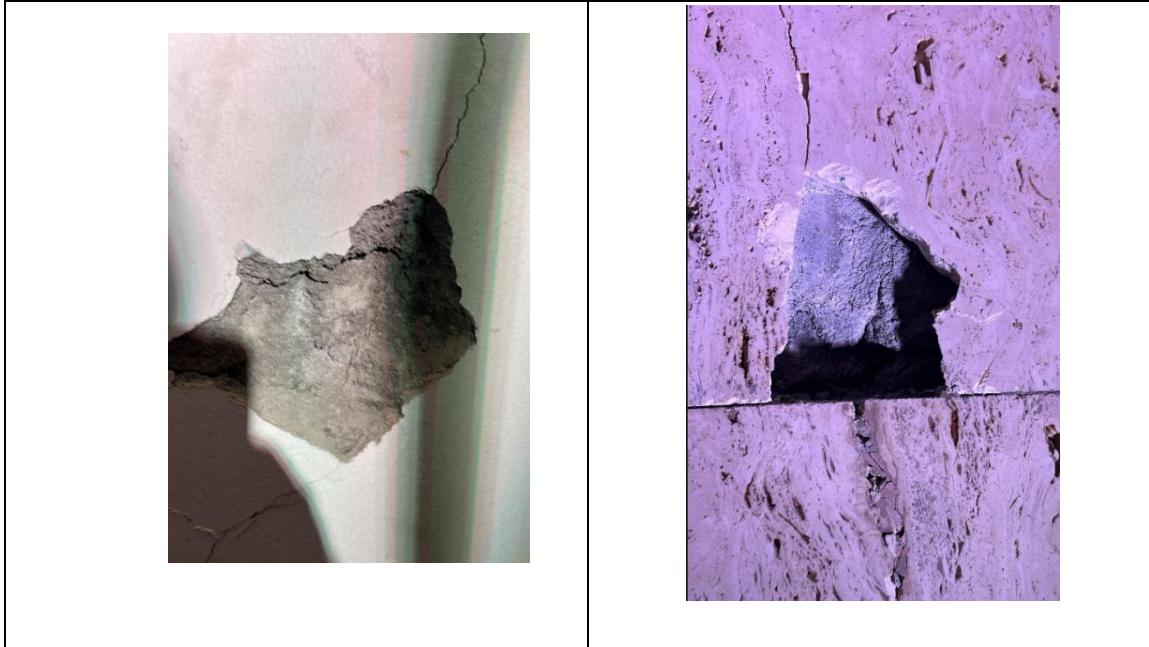
#### 2.4.2 MAMPOSTERÍA NO ESTRUCTURAL (ACCESO A PALCOS REVESTIMIENTO EN MÁRMOL)

En el acceso a los palcos, sobre los muros revestidos en mármol blanco, se identifican grietas semiverticales con daño al material de recubrimiento (mármol fracturado/desprendido). Adicionalmente, se registra la presencia de bloques de mampostería (evidenciados en tono gris) que están siendo recolectados en el sitio, los cuales presentan fisuración y corresponden a elementos no estructurales que se encuentran partidos.

Se desconoce, a la fecha de esta inspección, el sistema de amarre de los muros no estructurales de este sector, por lo que se recomienda realizar un inventario y verificación puntual del sistema de anclaje de los elementos no estructurales en toda el área de acceso a palcos, dado el riesgo de caída o desprendimiento de fragmentos sobre zonas de circulación de público.
