## INFORME TÉCNICO PRELIMINAR DE INSPECCIÓN EVALUACIÓN DE AFECTACIONES POST SÍSMICAS

**Propiedad Horizontal Infimanizales**

**Centro Integrado de Atención al Ciudadano, CIAC Manizales**

Manizales, Caldas | Fecha de inspección: 12 de agosto de 2026

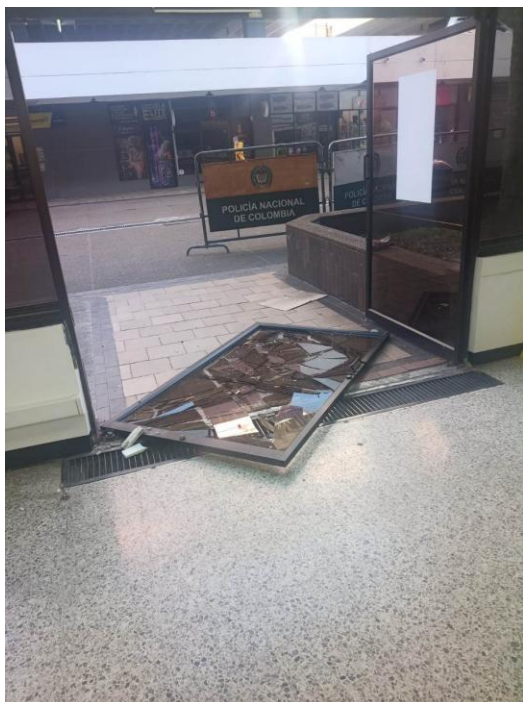
| Zona o elemento | Daño observado | Clasificación preliminar | Recomendación inmediata |
|---|---|---|---|
| Acceso principal y puerta acristalada | Se observa desprendimiento y caída de un elemento de puerta o marco acristalado, con rotura generalizada de los vidrios. Existe riesgo de corte y caída de elementos. | No estructural | Aislar el acceso, retirar vidrio suelto por personal competente y revisar anclajes, marco y dintel antes de reinstalar. |

*Fotografía 1. Daño y desprendimiento de puerta o elemento acristalado en acceso.*

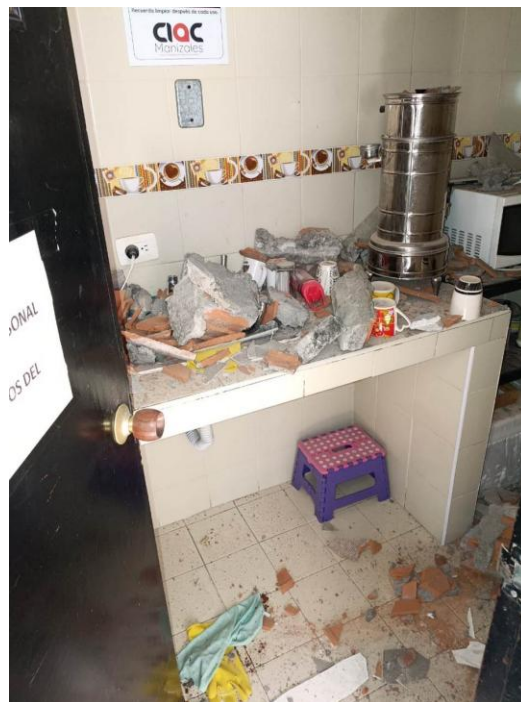
| Zona o elemento | Daño observado | Clasificación preliminar | Recomendación inmediata |
|---|---|---|---|
| Área de cocina y mesón (áreas comunes PH) | Se observa colapso o desprendimiento de piezas de mampostería, mortero, enchape y componentes asociados al cerramiento sobre el área de trabajo, con material depositado sobre el mesón y el piso. | No estructural | Restringir el uso del área y verificar si el material desprendido corresponde exclusivamente a particiones o acabados, o si involucra elementos estructurales de pisos superiores. |

*Fotografía 2. Desprendimiento de mampostería y revestimiento, con material sobre el mesón.*

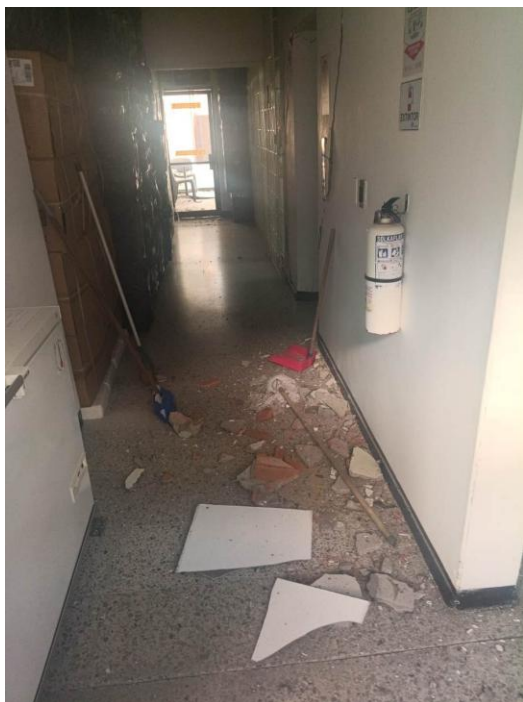
| Zona o elemento | Daño observado | Clasificación preliminar | Recomendación inmediata |
|---|---|---|---|
| Circulación interior (áreas comunes PH) | Presencia de material desprendido en piso, fragmentos de mampostería y acabados, asociado a daños en | No estructural | Delimitar y limpiar técnicamente después de documentar; revisar los cerramientos antes de habilitar la circulación. |

| <b>Zona o elemento</b> | <b>Daño observado</b> | <b>Clasificación preliminar</b> | <b>Recomendación inmediata</b> |
|---|---|---|---|
| | cerramientos. Se evidencia afectación de la condición de tránsito. | | |

*Fotografía 3. Material desprendido en circulación interior.*

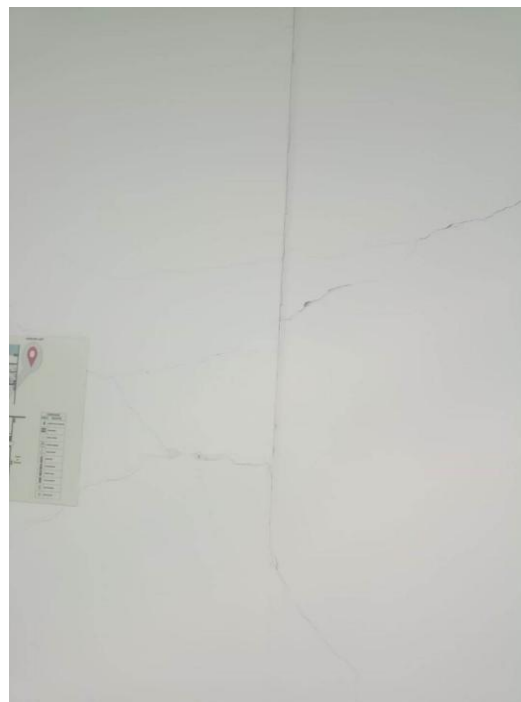
*Fotografía 4. Fisuración en muro interior.*

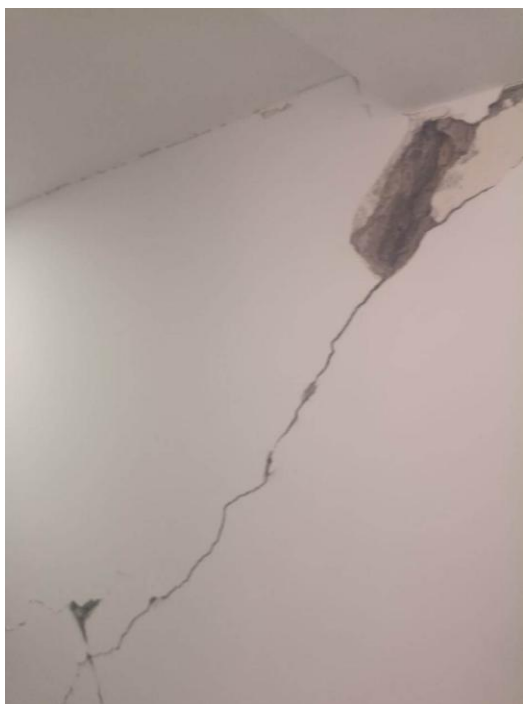
| <b>Zona o elemento</b> | <b>Daño observado</b> | <b>Clasificación preliminar</b> | <b>Recomendación inmediata</b> |
|---|---|---|---|
| Muros interiores en zonas de circulación (áreas comunes PH) | Se observan grietas de trayectoria diagonal y ramificada, algunas de longitud considerable, acompañadas de pérdida de recubrimiento y desprendimiento localizado. Adicionalmente se observan afectaciones en diferentes elementos de mampostería. | No estructural | Retirar material flojo de forma controlada; verificar confinamiento, anclajes y relación con elementos estructurales. Se deben reparar los muros o reconstruir los necesarios. |

*Fotografía 5. Grieta diagonal y desprendimiento localizado en muro.*

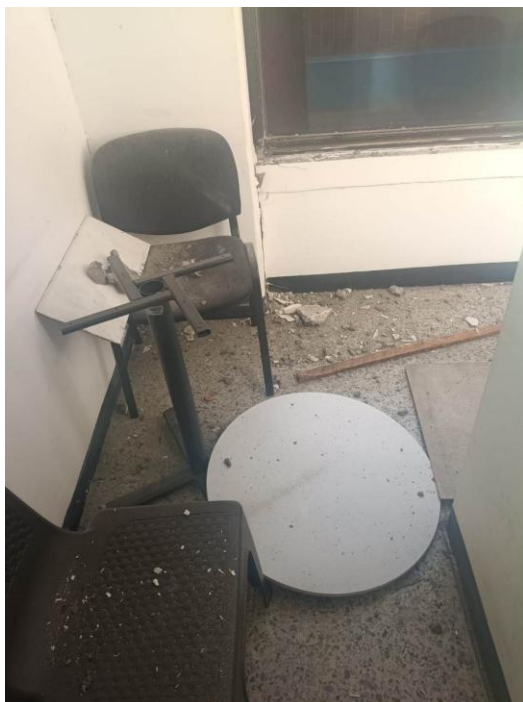
| <b>Zona o elemento</b> | <b>Daño observado</b> | <b>Clasificación preliminar</b> | <b>Recomendación inmediata</b> |
|---|---|---|---|
| Empalme de muros de fachada con viga de borde de losa | Se observa separación y pérdida de material en el encuentro superior de los muros que confinan las ventanas de fachada con la viga de borde de la losa superior. Se presume que es muro no portante afectado por los movimientos de los voladizos perimetrales de la losa. | No estructural probable. Se debe validar. | Revisar el detalle de conexión y si existe evidencia de desplazamiento residual. Validar con la PH y con especialista si es muro portante o elemento no estructural. Se deben reparar los muros o reconstruir los necesarios. |

*Fotografía 7. Fisuración y pérdida de material en encuentro superior de muro.*

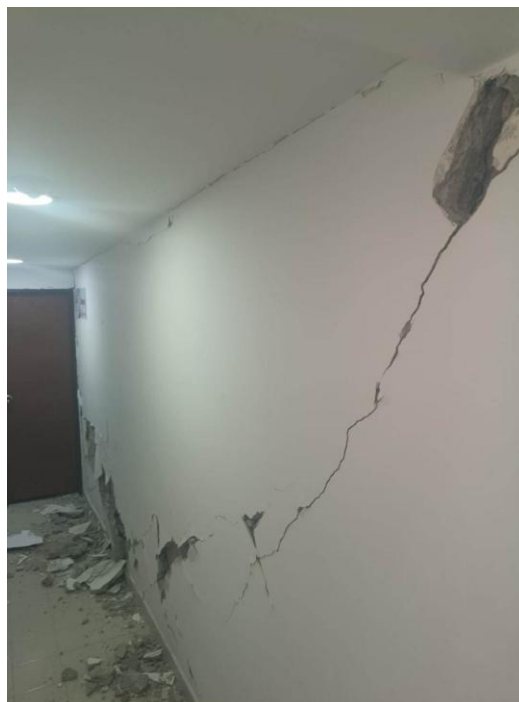
Las grietas diagonales y los desprendimientos concentrados en los muros requieren especial atención, pues, aunque pueden corresponder a daño de mampostería no estructural, es necesario establecer mediante inspección directa si existe pérdida de sección, separación de confinamientos, daño en elementos de borde o interacción con el sistema estructural.

*Fotografía 8. Fisuración diagonal de mayor extensión y desprendimientos.*

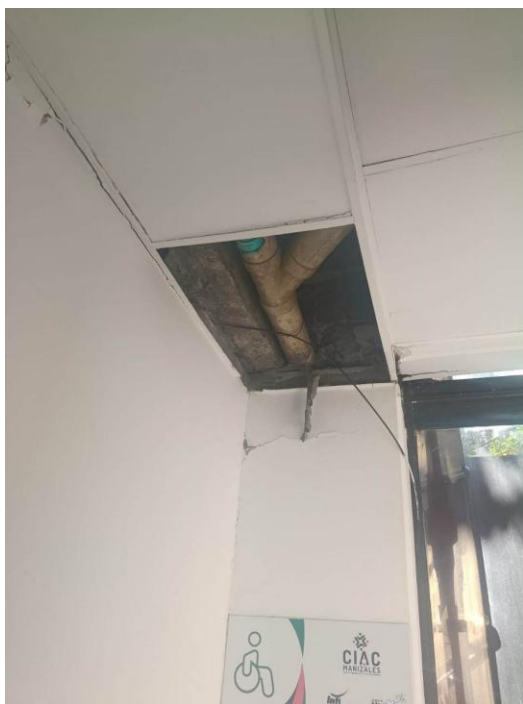
| <b>Zona o elemento</b> | <b>Daño observado</b> | <b>Clasificación preliminar</b> | <b>Recomendación inmediata</b> |
|---|---|---|---|
| Antepechos de ventanas y zonas perimetrales | Se observan fisuras, desprendimientos y pérdida de material en encuentros entre muro, ventana y acabados. La concentración de daños se presenta en las dilataciones entre mampostería y columnas. | No estructural | Verificar anclajes de marcos y estado de la mampostería antes de reparar acabados. |

*Fotografía 9. Daños en encuentro de muro y ventana y en elementos interiores.*

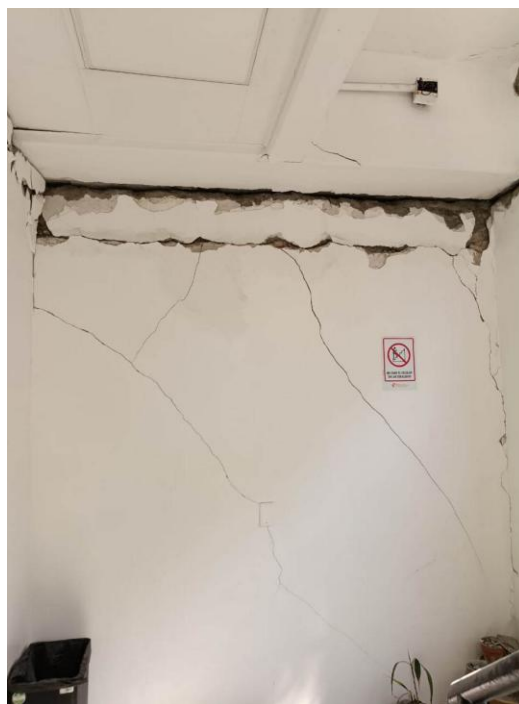
| <b>Zona o elemento</b> | <b>Daño observado</b> | <b>Clasificación preliminar</b> | <b>Recomendación inmediata</b> |
|---|---|---|---|
| Elementos y mobiliario desplazado | Se evidencia desplazamiento y volcamiento de mobiliario y elementos livianos, consistente con la acción inercial del sismo. | No estructural | Retirar o asegurar elementos susceptibles de vuelco y conservar registro fotográfico. |

*Fotografía 10. Vista adicional de daños y elementos desplazados.*

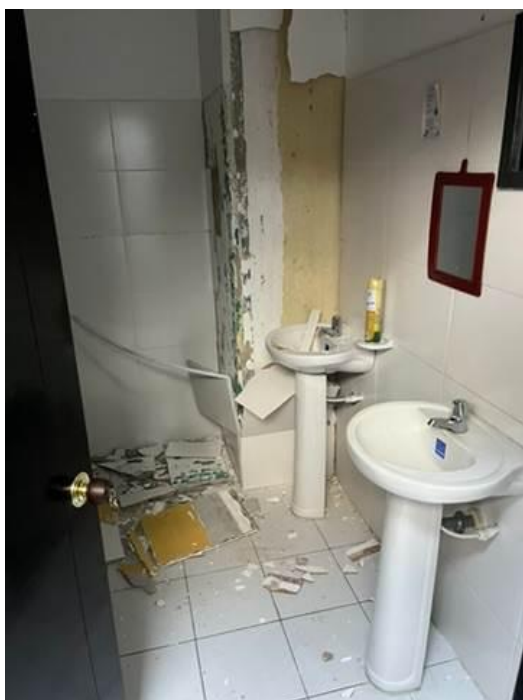
| Zona o elemento | Daño observado | Clasificación preliminar | Recomendación inmediata |
|---|---|---|---|
| Desprendimiento de enchape en baño | Se observa el desprendimiento y rotura del enchape de pared de uno de los baños. | No estructural | Limpiar la zona circundante y reparar revoque y enchape. |

*Fotografía 11. Caída de enchape en baños.*

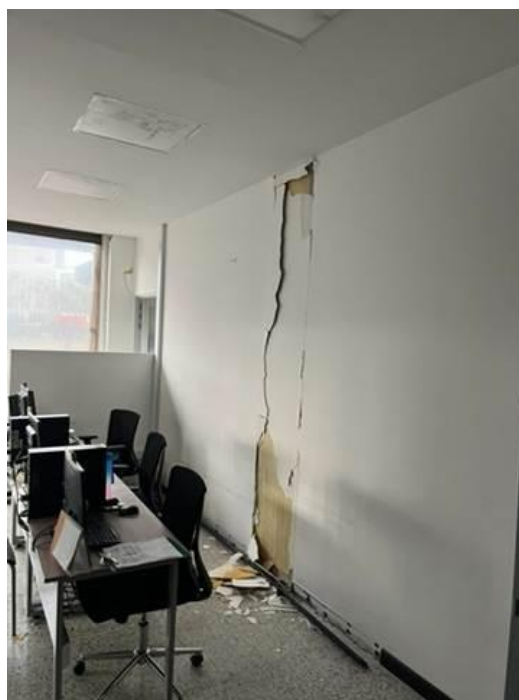
| Zona o elemento | Daño observado | Clasificación preliminar | Recomendación inmediata |
|---|---|---|---|
| Desprendimiento de revoque, estuco y pintura de columnas | Se observan diferentes caras de las columnas donde se desprendió el acabado de revoque, estuco y pintura. | No estructural | Limpiar la zona circundante y reparar revoque, estuco y pintura. |

*Fotografía 12. Daños en revoques, estuco y pintura.*

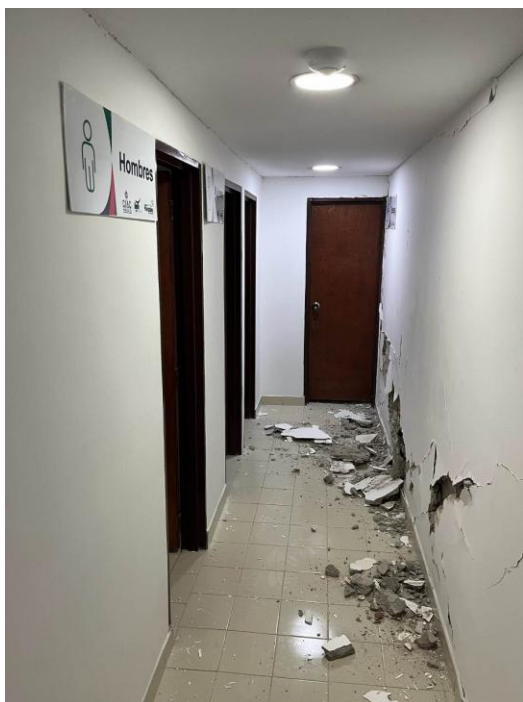
*Fotografía 13. Vista adicional de daños y elementos desplazados.*

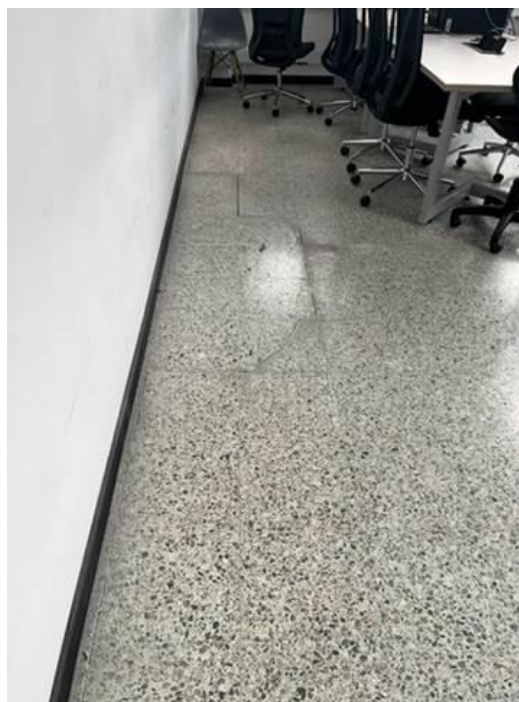
| Zona o elemento | Daño observado | Clasificación preliminar | Recomendación inmediata |
|---|---|---|---|
| Abombamiento de piso en terrazo | Se observan zonas de abombamiento del piso en terrazo en la periferia de columnas interiores. | No estructural | Retirar el terrazo actual y verificar la profundidad de la afectación de la losa de piso. |

*Fotografía 14. Abombamiento del piso en terrazo.*

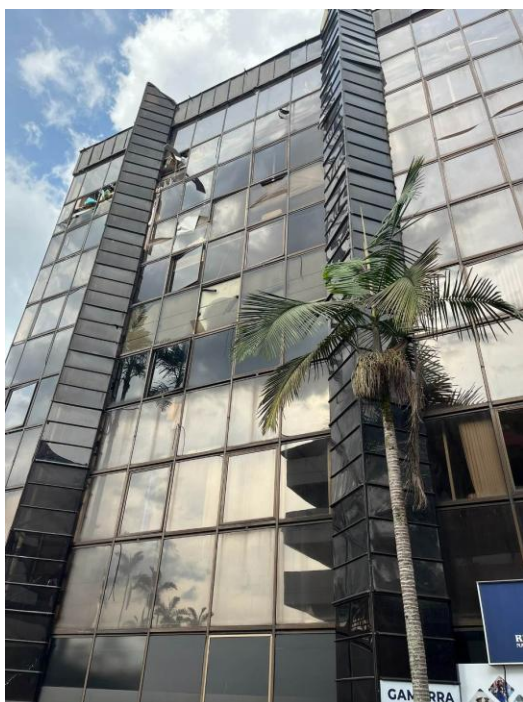
| Zona o elemento | Daño observado | Clasificación preliminar | Recomendación inmediata |
|---|---|---|---|
| Afectación de fachada en niveles superiores | Se observa rotura de vidrios y acrílicos de la exoestructura de fachada. | No estructural | Cierre de las zonas de tránsito de personas. Retiro de los vidrios sueltos y reemplazo de estos. Adicionalmente se deben reparar los elementos acrílicos de fachada para evitar el ingreso de agua lluvia. |

*Fotografía 15. Afectación de fachada en vidrio y acrílico.*

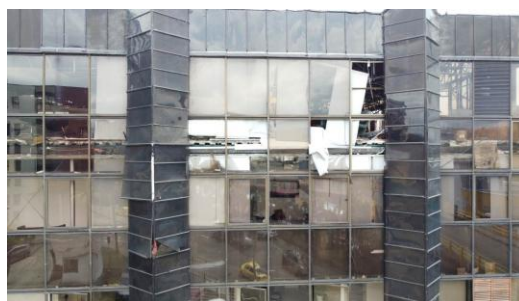
*Fotografía 16. Vista adicional de la afectación de fachada en vidrio y acrílico.*

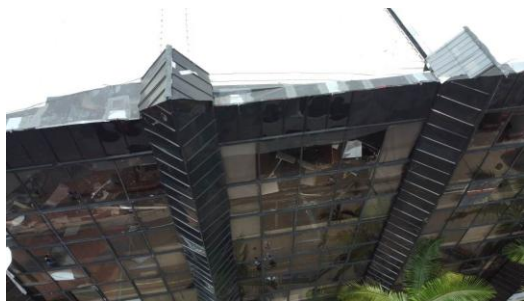
*Fotografía 17. Vista adicional de la afectación de fachada en vidrio y acrílico.*
