# INFORME TÉCNICO DE INSPECCIÓN DE EDIFICACION DESPUES DE SISMO

## TORRE DE CHIPRE

**DIRECCIÓN: TORRE MIRADOR CHIPRE, MANIZALES - CALDAS**

**AGOSTO/ 2026**

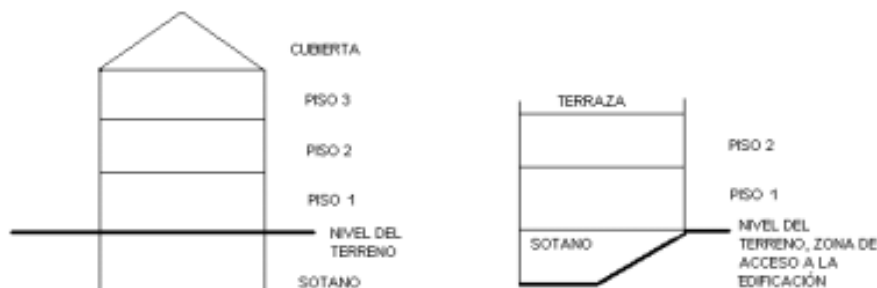
**Figura 2-4. Esquema de evaluación número de pisos**

Los pisos se definen como los niveles sobre el terreno, por lo tanto, será igual al número de placas aéreas más el nivel del primer piso (sobre el terreno), sin contar la cubierta y la terraza y deberá evaluarse desde la entrada principal de la edificación, en caso de que la edificación esté localizada en un terreno de ladera.
